# **第2幕：BCP初期**

# 各領域震災教訓報告（第2幕）

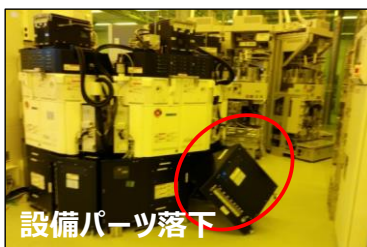
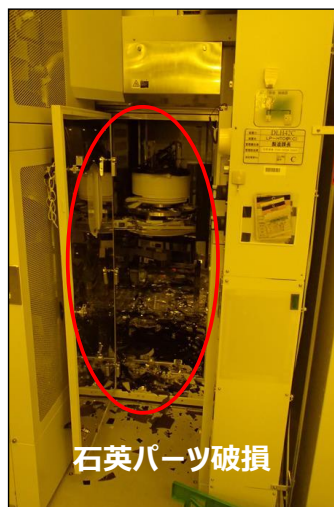
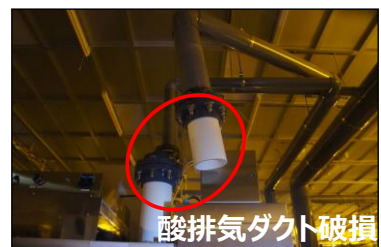
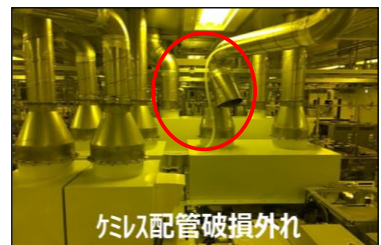
**設備は転倒なし、用力系統や内部パーツ破損が発生**

- ・設備への用力再供給に関連する安全な手順作成  
- 漏電、漏液、漏ガス等による二次災害防止 -
- ・設備カルテ活用により迅速に被害状況を把握
- ・製品救済に於ける判断基準の明確化  
- ヒューマンエラー防止 -

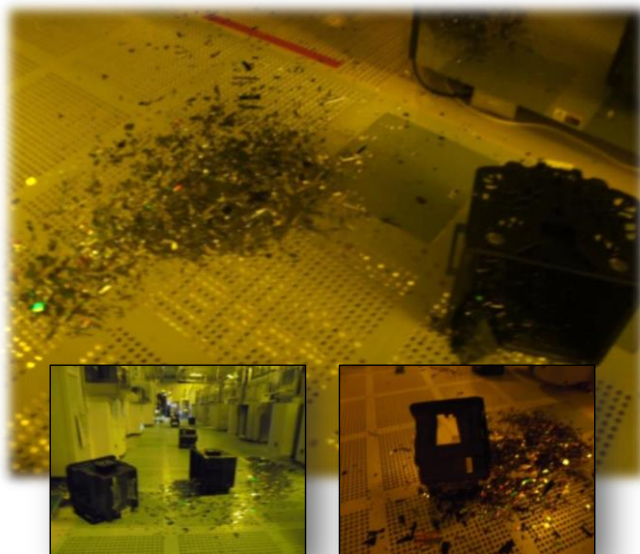
### 被災した製品

- ・数万枚の製品はどういう状態？
- ・良品、不良品をどう判別する？
- ・救済方法はどうする？

所在不明品が  
多数ある

まずは所在不明製品の探索から開始

RFID\*などの  
活用検討

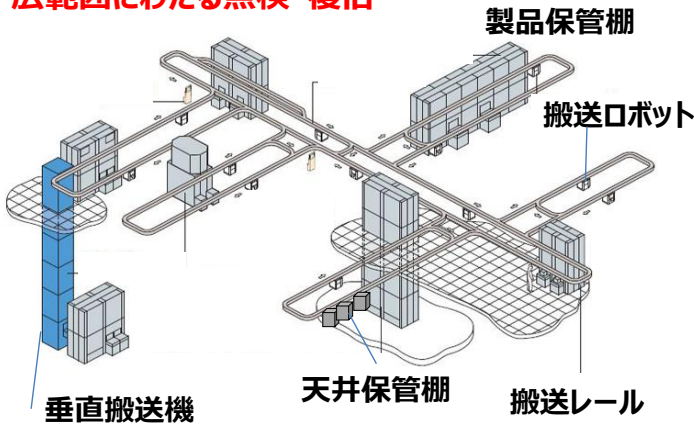
## 熊本TEC 製品搬送システム概要

### 広範囲にわたる点検・復旧

製品保管棚

天井保管棚

搬送ロボット

FOUP (製品)
