混在作業における体制及びルール策定

耐震力の強化（設備の補強計画）

1,2号棟ケーブルラック防耐震対策

クリーンルームシステム天井/FFU耐震

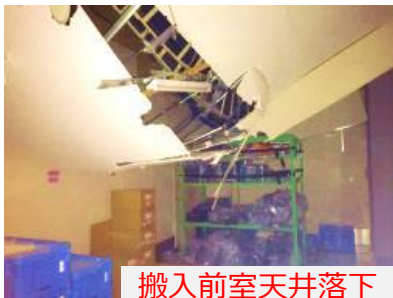
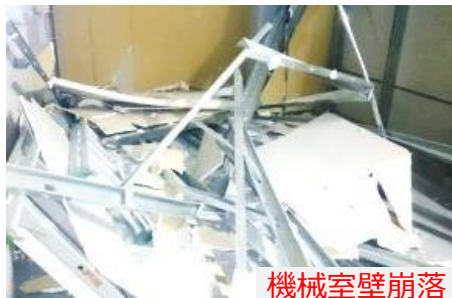
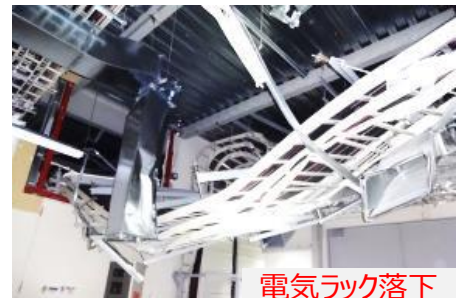
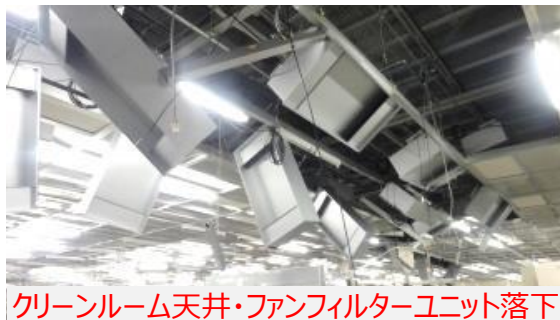
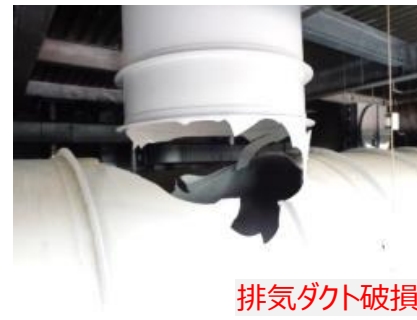
ファシリティ被災箇所と被災状況 これまで対応前提：震度6強（地表面：365Gal）

- ・建物:新耐震規準による建物であり、柱やブレースが損傷したが、倒壊はしなかった。
- ・BCP対策済みの設備は殆ど被害は小さく、未実施部分の被害が大きかった。
